# 甘肃洮河莲麓水电站工程 环境影响后评价报告

建设单位：甘肃电投洮河水电开发有限责任公司

环评单位：兰州煤矿设计研究院

二〇一八年七月

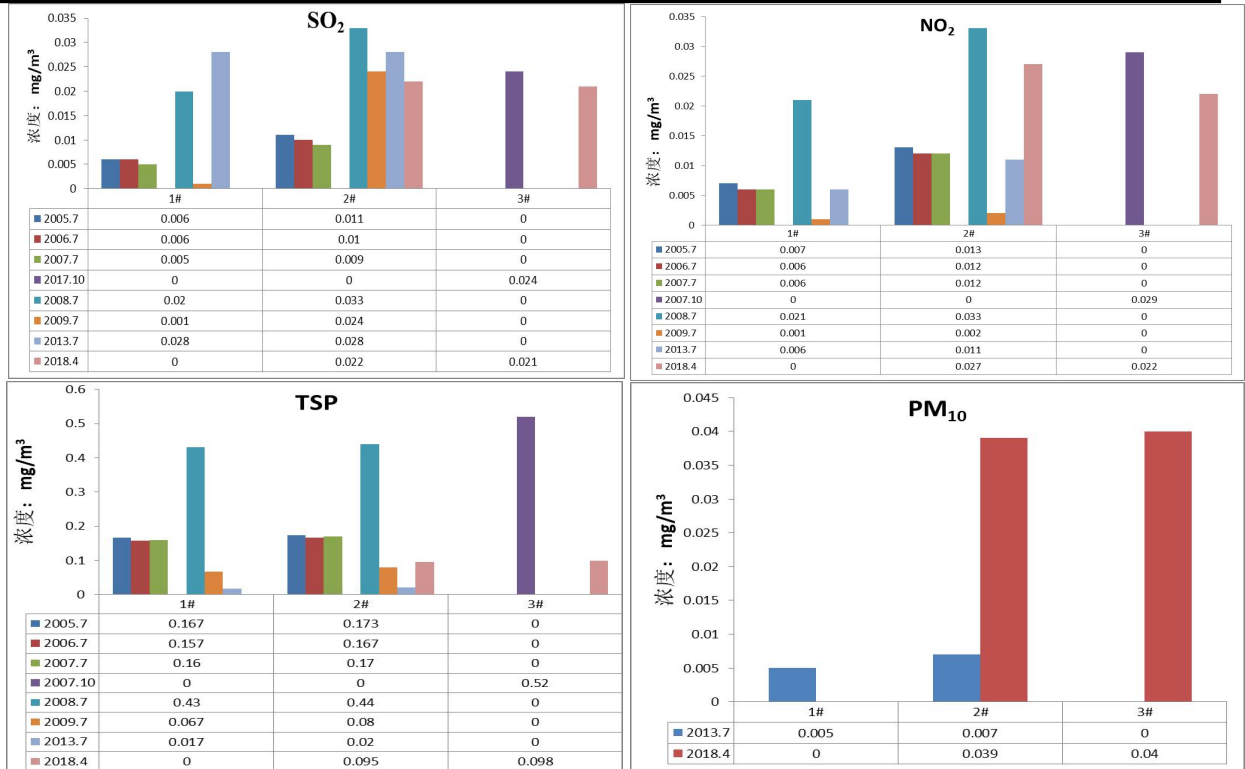
图 4.3-2 区域环境空气变化趋势图

由图表可知，2007 年 10 月及 2008 年 7 月监测结果中 TSP 均超过《环境空气质量标准》(GB3095-1996) 二级标准；2005 年 7 月至 2007 年 7 月，三个监测点的 SO<sub>2</sub>、NO<sub>2</sub>、TSP 的监测无明显变化趋势；2007 年至 2008 年由于九甸峡水利枢纽工程及莲麓电站施工建设，导致 2007 年 10 月各监测值明显上升，区域 TSP 超标，在 2008 年达到最大值，施工结束后呈下降趋势；工程施工结束后随着周边公路修建完善，洮河沿岸旅游随之发展，车流量增加，NO<sub>2</sub>、PM<sub>10</sub> 的浓度也有所增加。总体区域环境空气质量无明显变化。

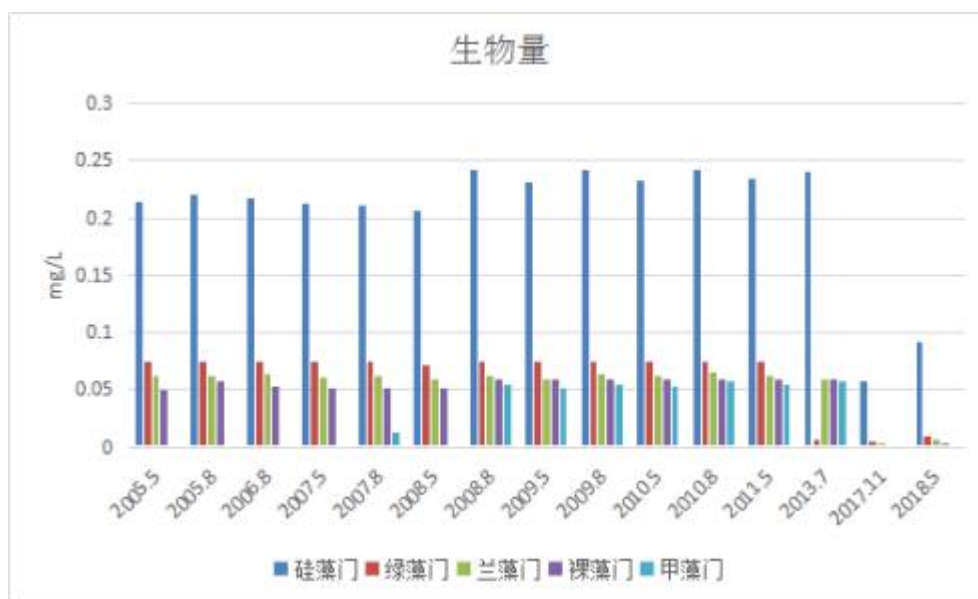
图 5.2-15 浮游植物生物量年度纵向变化

由图表可知，各年度监测结果中均以硅藻门为优势种，2017年11月各浮游植物的生物量均小于其他年份各浮游植物的生物量，可能是因为11月水温较低，不适于绿藻门和兰藻门的生长，导致生物量下降，2013年7月和2017年11月绿藻门的生物量小于其他年份的生物量，但总体来说浮游植物生物量波动不大，而且生物量的大小也与采样及监测手法等有关，存在人为操作误差等因素。

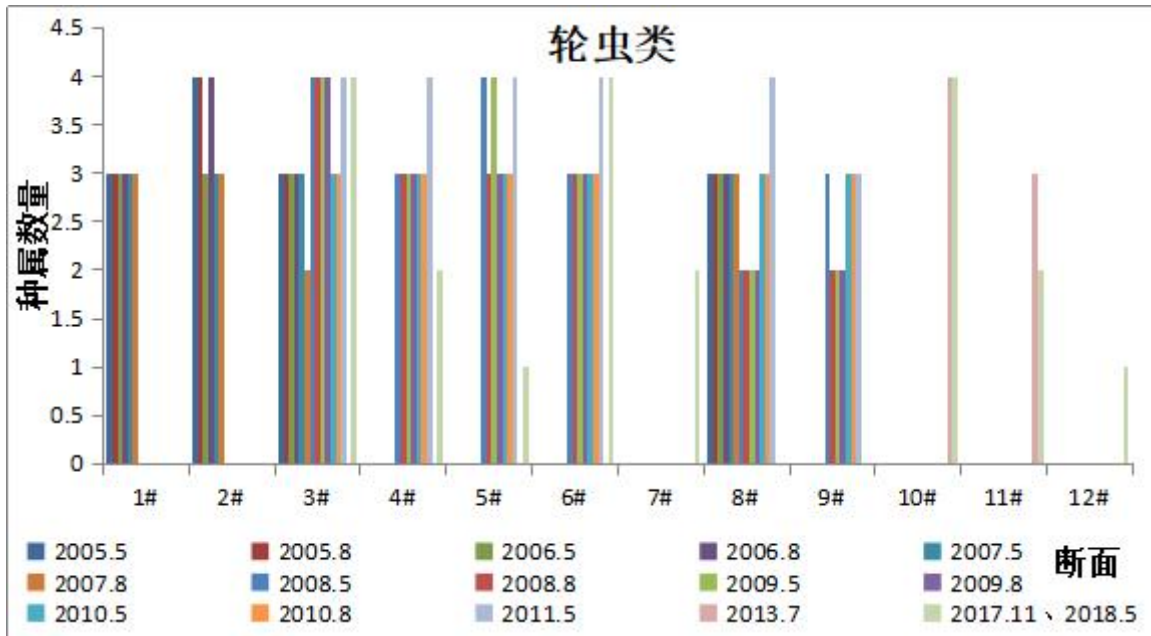
图 5.2-16 浮游动物种属纵向变化情况

由图表可知，九甸峡库区的桡足类自 2009 年 3 月数量有大幅度增加，因 2009 年年初九甸峡水利枢纽开始蓄水，水位增加，水面变宽，生长繁殖生境空间变大，为桡足类提供了更适宜的生长繁殖环境，蓄水之后减水河段保证了稳定的下泄生态流量，减水河段水生生境区域平稳，桡足类种属数量增加，之后保持平稳。枝角类和原生动物平水期种属数量大于丰水期，因平水期水流缓慢，有利于枝角类和原生动物生长繁殖。综上，各断面浮游动物种属数量有一定的波动，梯级电站稳定运行之后，均保证了稳定的生态下泄流量，浮游动物的生存繁殖环境趋于稳定，各浮游动物的种属数量逐渐趋于平稳，梯级电站的运行对浮游动物的不利影响较小。

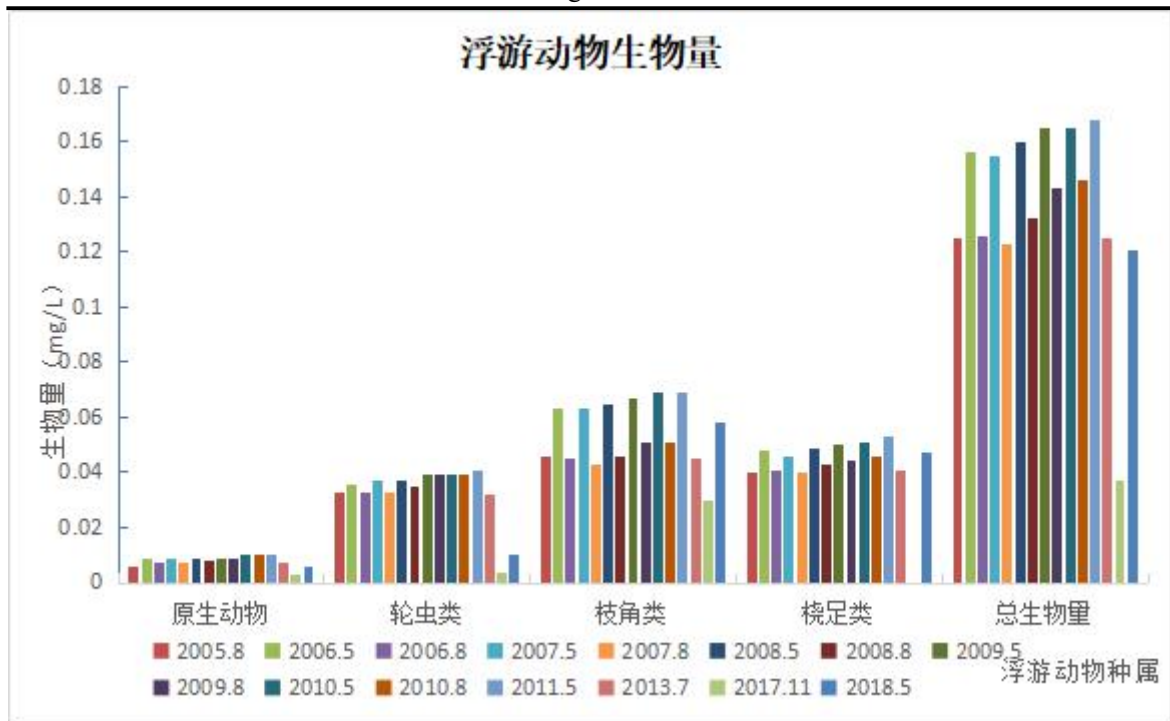
图 5.2-17 浮游动物生物量年度纵向变化

由图表可知，浮游动物生物量和个体数量在年内呈现出平水期（5月）小于丰水期（8月）的趋势，自2005年至今的监测结果中，浮游动物的生物量和个体数量变化趋势不明显，梯级电站的建设运行未对监测河段范围内的浮游动物造成不利影响。

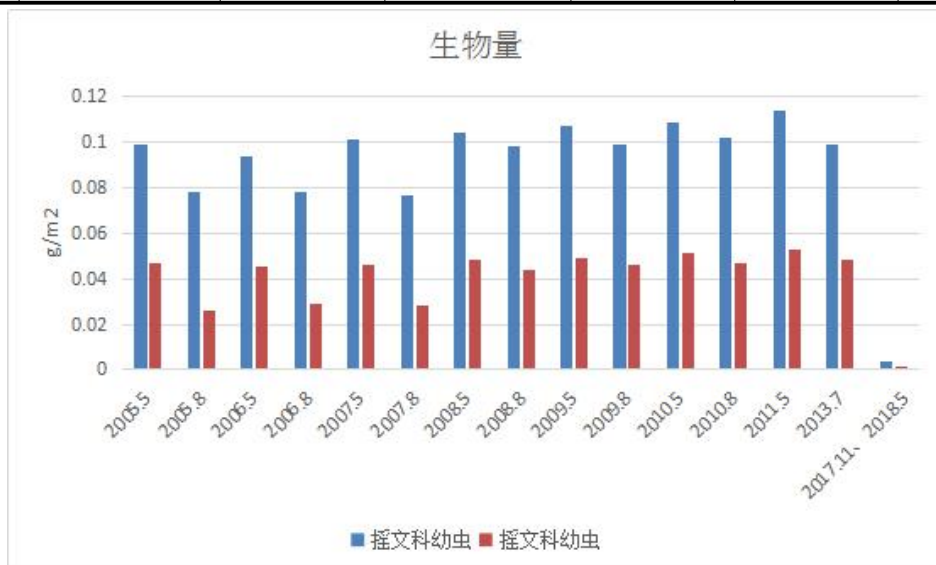
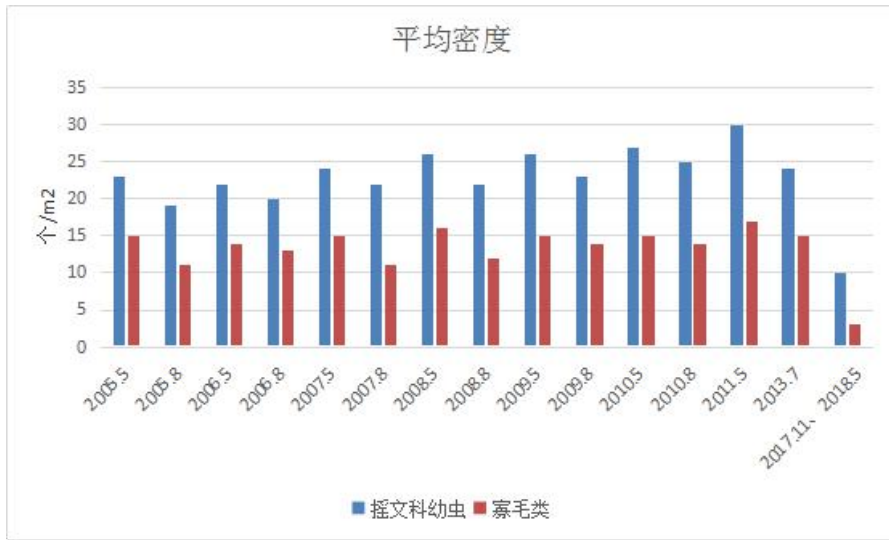
图 5.2-20 底栖动物生物量及平均密度纵向变化

由图表可知，底栖动物生物量和平均密度年度变化趋势不明显，波动较小，梯级电站运行对底栖动物的生物量和平均密度影响较小。
